Die Pergola der verschwundenen Villa Kann

Handout zur Führung

Die Pergola am Parkring 50

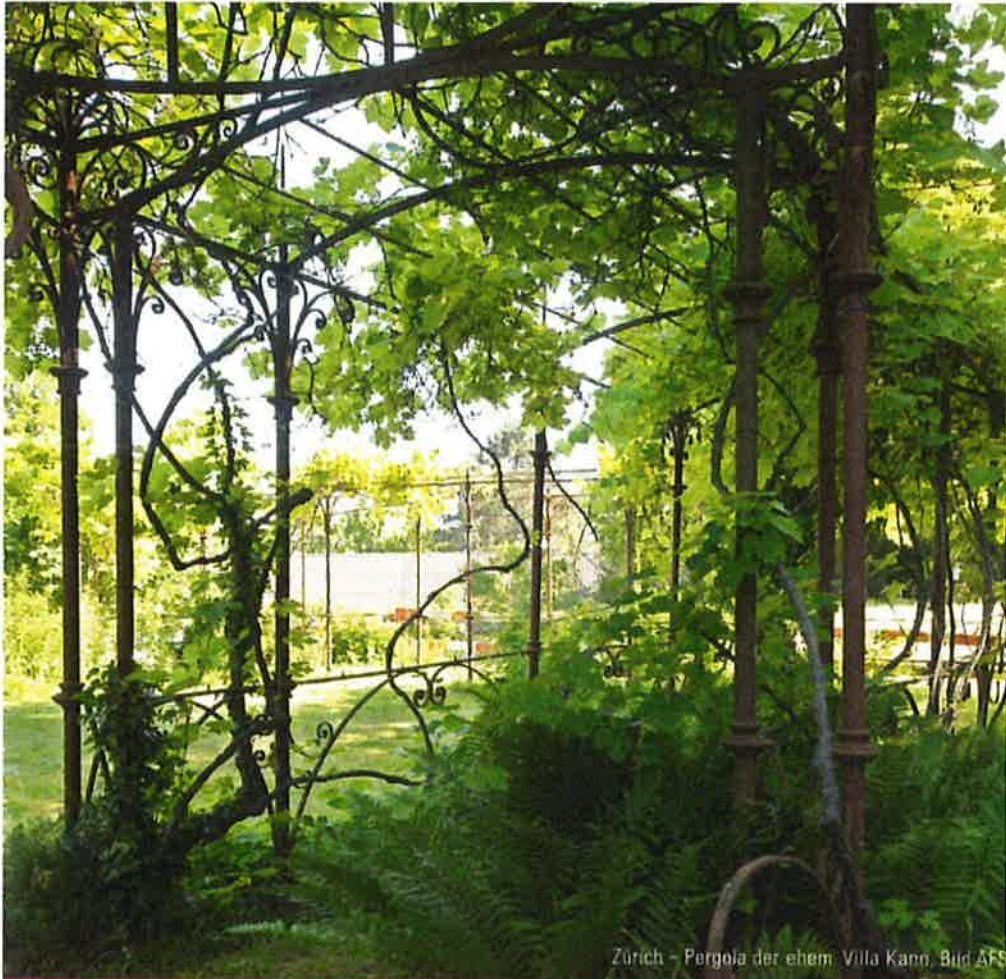
Zürich - Pergola der ehem. Villa Kann, Bild AFP

Die Pergola, eine 25 Meter lange und 12 Meter breite Eisenkonstruktion über rechteckigem Grundriss, befindet sich als freistehendes Objekt auf einer Geländekuppe östlich der Villa.

Die feingliedrige Konstruktion ruht auf steinernen Konsolen, die in den Boden eingelassen sind. Die Pergola besteht aus vertikalen, im regelmässigen Abstand zueinander angeordneten Rundstützen, horizontalen Querverbindungen und kunstvollen Volutenranken. Die Architektur folgt einem symmetrischen Aufbau entlang der Mittelachsen. Durch die parallele Anordnung der Stützen in ein äusseres und inneres Rechteck wird ein zwei Meter breiter, umlaufender Laubengang ausgebildet, der mit Weinreben bepflanzt ist und über eine Öffnung in der Schmalseite betreten werden kann. Der Laubengang wiederum umschreibt einen "Innenhof" von 20 mal acht Metern und lässt auf diese Weise einen geschützten Raum im Garten entstehen, der jeweils durch eine Öffnung in der Mitte der Längsseiten betreten werden kann. Diese besondere Situation im Zentrum der Längsseiten wird jeweils durch eine bekrönende Kuppel hervorgehoben. Die vier Ecken sind dagegen mit Flachkuppeln versehen. Allen Kuppeln gemeinsam sind fächerartige Verzierungen an den Eckverbindungen.

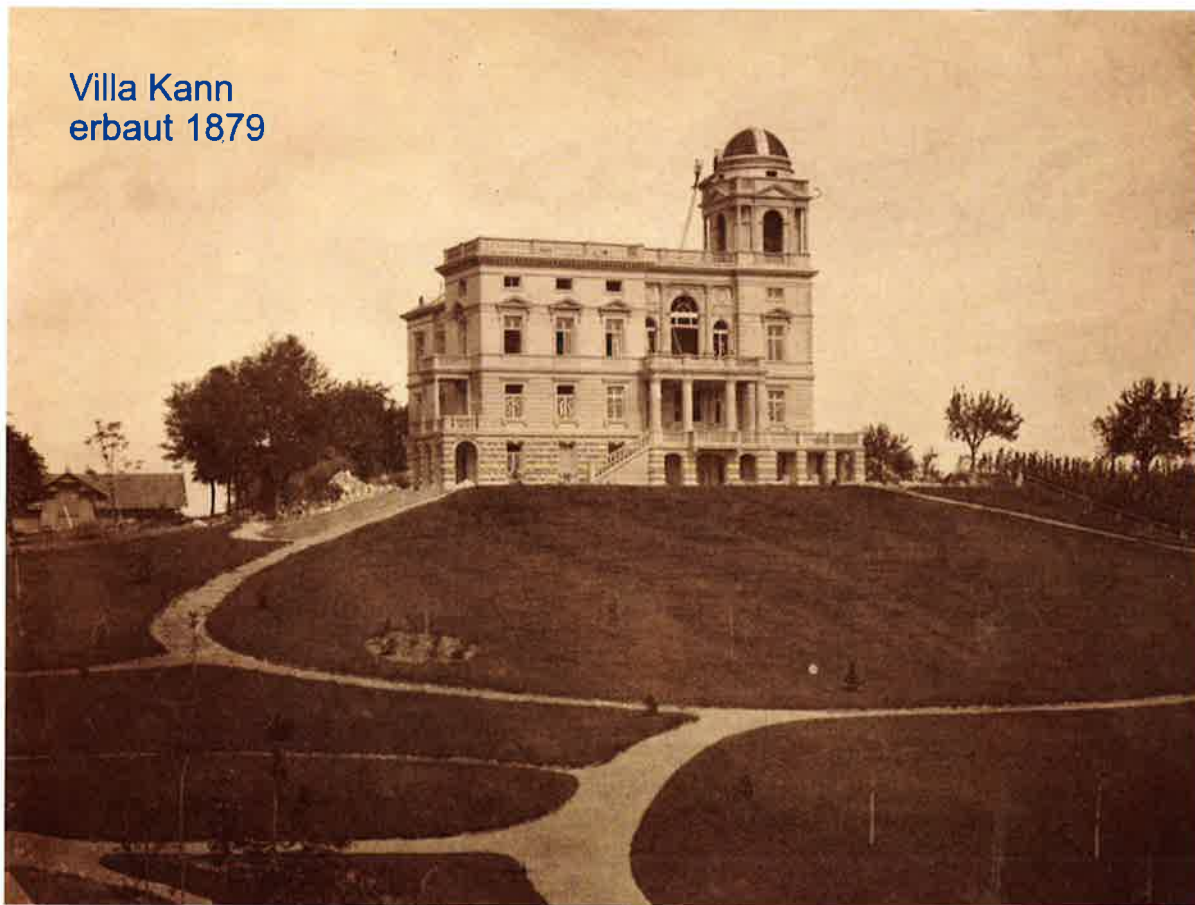
Villa Kann
erbaut 1879

Historische Aufnahme der Villa Kann kurz vor Bauvollendung. Im Vordergrund ist das neu angelegte Wegnetz mit der für den Landschaftsgarten typischen, geschwungenen Wegführung gut erkennbar. Beachtenswert ist die geringe Grösse der gepflanzten Gehölze, die heute zu mächtigen Solitäräumen ausgewachsen sind. Rechts im Bildrand ist der Rebberg zu sehen.

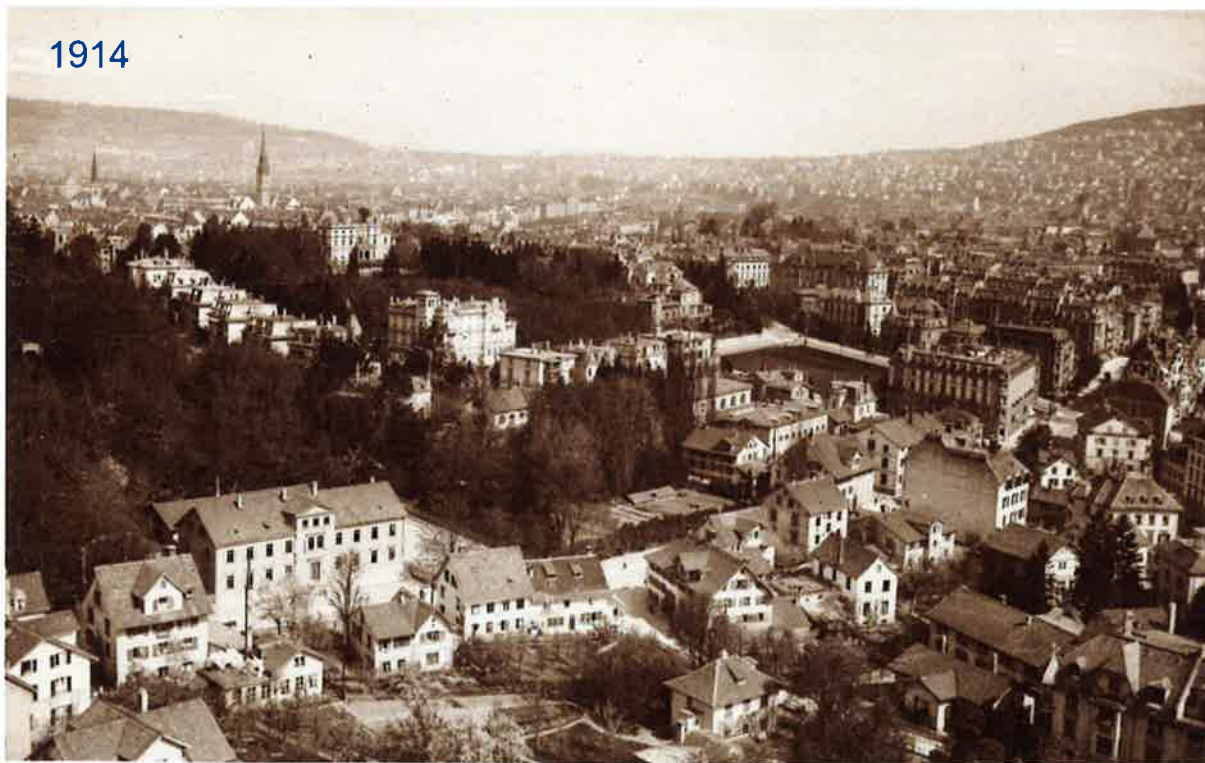
1914

Rund 35 Jahre später ist die Parkanlage gut entwickelt. Leider ist die Pergola hinter den Nadelbäumen nicht zu erkennen. Der Parkring ist markant zu sehen. Die Villa unterhalb ist die Villa Dem Schönen, heute Liceo Artistico, Parkring 30.
